Københavns Kommune sikrer tilgængeligheden til jobcenter

I 2019 indviede Københavns beskæftigelses- og integrationsborgmester Cecilia Lonning-Skovgaard et **nyt, moderne jobcenter** på Gammel Køge Landevej i Valby. Dermed er seks tidligere jobcentre, der var spredt ud over København, nu samlet under ét tag og løser opgaver for forvaltningen for Beskæftigelse og Integration.

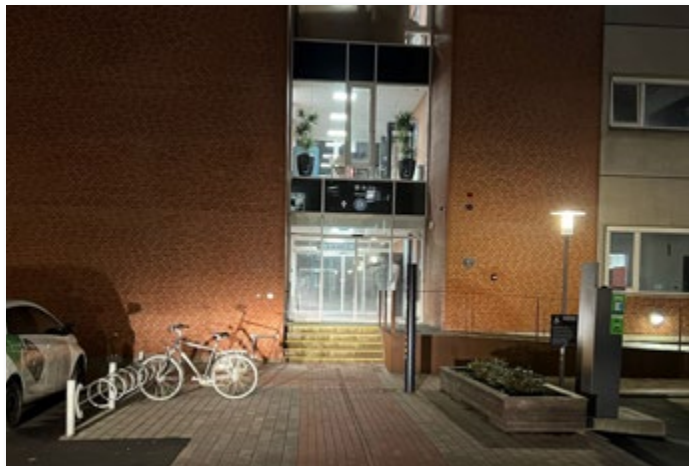
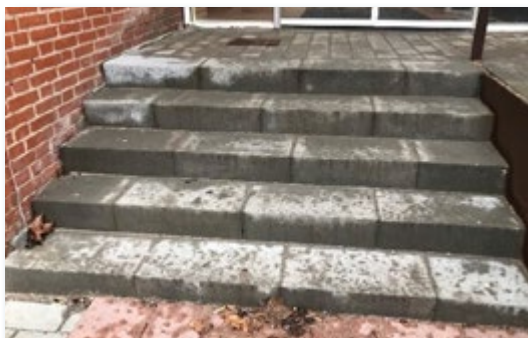
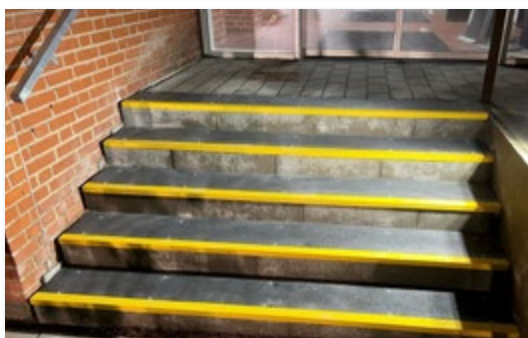
Hovedtrappen i beton er ret ny og i rigtig fin stand, men **desværre blev trinene meget glatte** - især når sand samlede sig på trinene. Det bevirkede at sandet "rullede" under fødderne på folk. Desuden manglede der synlighed, da både trin og repos var i samme farve og overflade.

Sammen med den **vedvarende skridsikkerhed** som vi forventer holder de næste 15-20 år, er løsningen udført i farver der skaber **øget tilgængelighed** for alle besøgende. Trinsikringen blev denne gang solgt inkl. montage.

Da løsningen her er skruet fast, kunne trappen tages i brug med det samme – uden en periode med afspærring.
