## Plejecenter i Randers gør op med glatte gangarealer

**Rosenvænget Plejecenter** ligger i meget naturskønne omgivelser i den Nordøstlige del af Randers.

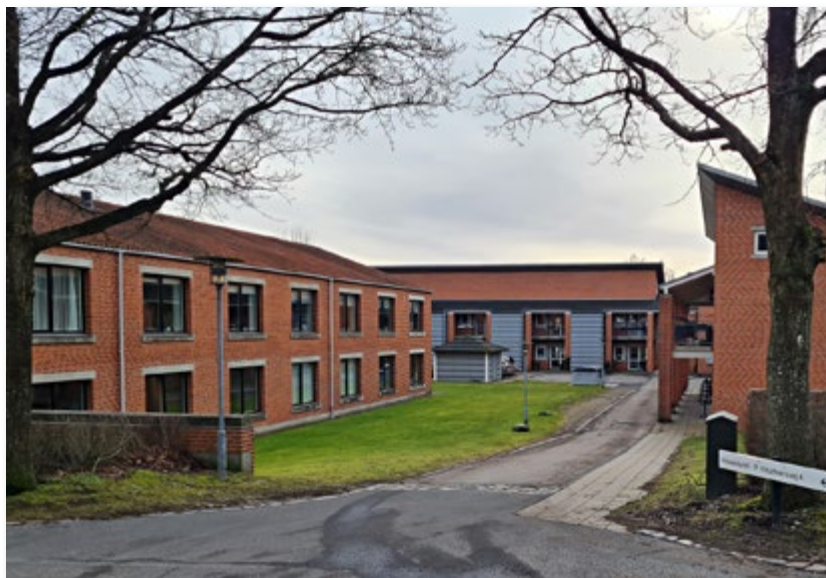
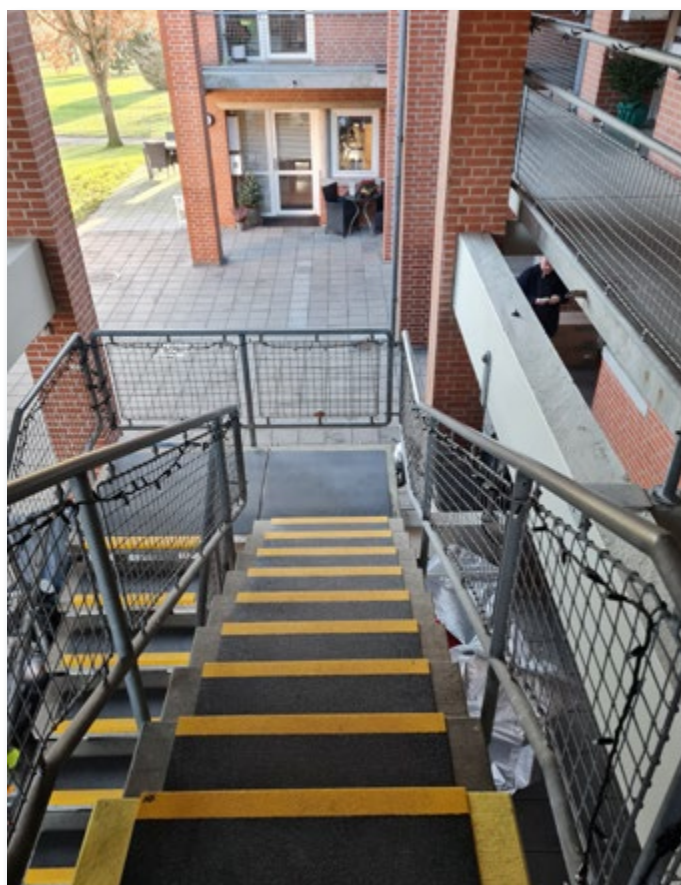
**Ejendomsmester Henri Kronborg** som har ansvaret for sikkerheden, konstaterede at overfladerne på gang- og trappearealerne var blevet meget glatte og flere **beboere var utrygge** ved at færdes på disse.

Arealerne stammer fra byggeriets opførelse i 1978 og består af betonkonstruktioner med **trædeflader af beton**. Denne type kan blive ekstremt glat i fugtigt vejr, idet vand og smuds absorberes ind i overfladen og danner grobund for algevækst.

Vi har tidligere **løst samme udfordring ved andre Plejecentre og Boligforeninger**, og efter besigtigelse hos Rosenvænget var planen klar: Gangarealer og trappetrin skulle monteres med Real Safety skridsikre trin- og gulvprofiler direkte på eksisterende overflader.

Sammen med den vedvarende skridsikkerhed, er løsningerne udført i farver der skaber øget **tilgængelighed for svagtseende**. Montage blev klaret uden at arealerne skulle afspærres og kunne tages i brug få timer efter - skridsikre og med øget tilgængelighed på trinkanter.
