Arla Holstebro sikrer arbejdsplatforme for medarbejdere

På Holstebro Mejeri, som er en sammenlægning af det gamle Holstebro Flødeost og Holstebro Smør, benyttes der mange forskellige arbejdsplatforme i forbindelse med mejerifunktionerne.

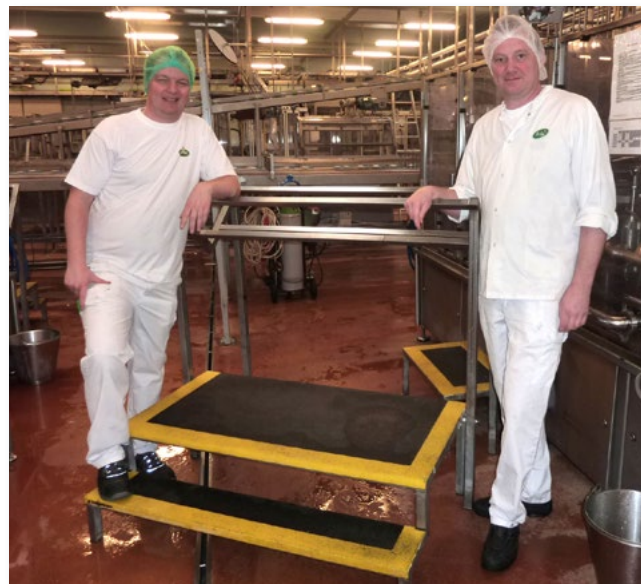
Platformene på mejeriet er den velkendte slags med 2 trin til platformen. De er ofte placeret i forbindelse med maskiner og maskinanlæg og det er derfor vigtigt at medarbejdere kan færdes trygt og sikkert på disse overflader.

Valget faldt på skridsikre plader fra Real Safety. Der er tale om en skridsikker belægning i et profil, der let og enkelt monteres. Profilen er udformet i glasfiber med indlagt silicium-carbid-sten i overfladen – og det giver en meget skridsikker overflade!

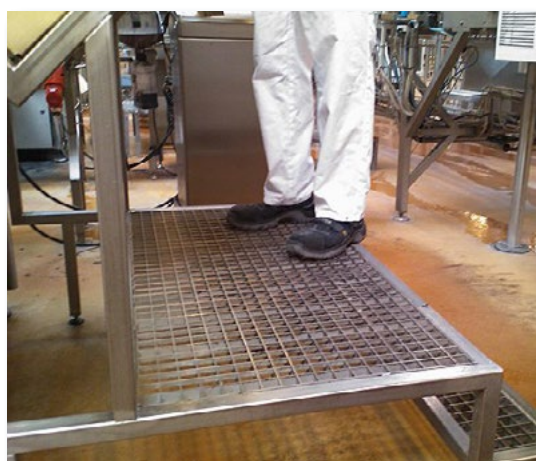
Før skridsikring

Bjarne Thyrrstrup, Produktionsforvalter, kontaktede Real Safety, da mejeriet igennem et stykke tid havde oplevet en del fald- og skridulykker på platformene, bl.a. fordi de blev våde under arbejdet. Glatte overflader er et problem vi tit ser indenfor fødevareproduktion.
